# 建设项目竣工环境保护验收报告

项目名称：汽修烤漆项目

建设单位：桥西区洋洋轮胎行

编制单位：张家口泰洁环境科技有限公司

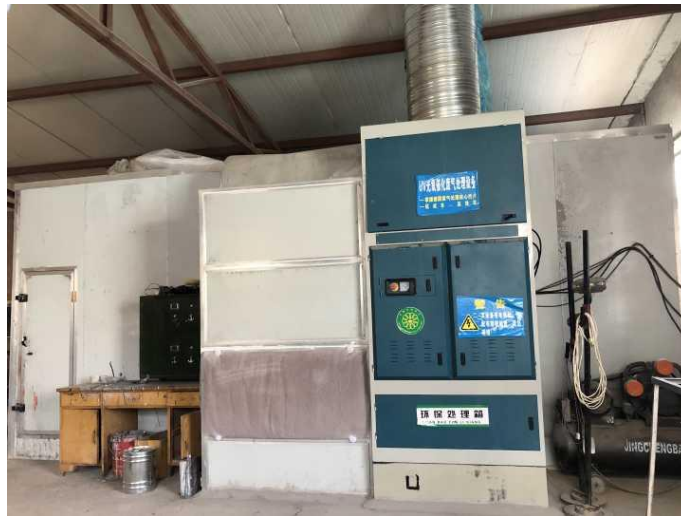
图 2 光氧设备实际照片

本项目烤漆过程中主要废气为油漆挥发产生的有机废气，其主要成分是非甲烷总烃、甲苯及二甲苯等。该项目考虑最不利因素，即油漆中所含的挥发性有机物认为全部挥发，则甲苯和二甲苯产生量为 0.15t/a，非甲烷总烃产生量为 0.16t/a。项目喷漆均在汽车喷漆房进行，通过密闭烤漆间，利用光氧催化+活性炭吸附装置净化喷漆产生的有机废气，由 15m 排气筒排放。

光氧催化有机废气净化器工作原理：①、利用高能高臭氧 UV 紫外线光束分解空气中的氧分子产生游离氧，即活性氧，因游离氧所携正负电子不平衡所以需与氧分子结合，进而产生臭氧。 $UV + O_2 \rightarrow O + O^*$  (活性氧)  $O + O_2 \rightarrow O_3$  (臭氧)，众所周知臭氧对有机物具有极强的氧化作用，对恶臭气体及其它刺激性异味有立竿见影的清除效果。恶臭气体利用排风设备输入到本净化设备后，净化设备运用高能 UV 紫外线光束及臭氧对恶臭气体进行协同分解氧化反应，使恶臭气体物质其降解转化成低分子化合物、水和二氧化碳，再通过排风管道排出机外。②催化剂(二氧化钛)在受到紫外线光照射时生成化学活泼性很强的超氧化物阴离子自由基和氢氧自由基，攻击有机物，达到降解有机物的作用。二氧化钛属于非溶出型材料，在彻底分解有机污染物和杀灭菌的同时，自身不分解、不溶出，光催化作用持久，并具有持久的杀菌、降解污染物效果。

活性炭处理废气工作原理：进入吸附装置的有机废气在流经活性炭层时被比其表面积大的活性炭截留，并将有机物等吸附到活性炭的细孔，其处理效率为 80~95%，能有效减轻对周边大气环境的影响。本项目活性炭装置主要针对 UV 光解未能分解完全的废气，此部分废气污染物浓度较低。

项目光氧设备照片见图 2。

根据张家口博浩威特环境检测技术服务有限公司出具的桥西区洋洋轮胎行废气检测项目检测报告（BT2018460），有组织废气监测结果表明该企业喷漆房 UV 光解废气净化器出口非甲烷总烃浓度： $2.69\text{mg}/\text{m}^3$ ，苯浓度： $0.012\text{mg}/\text{m}^3$ ，甲苯及二甲苯浓度  $0.836\text{mg}/\text{m}^3$ ，各项检测结果均满足河北省《工业企业挥发性有机物排放控制标准》（DB13/2322-2016）中表 1 大气污染物排放限值（表面涂装业）要求。非甲烷总烃去除效率为 89.0%。

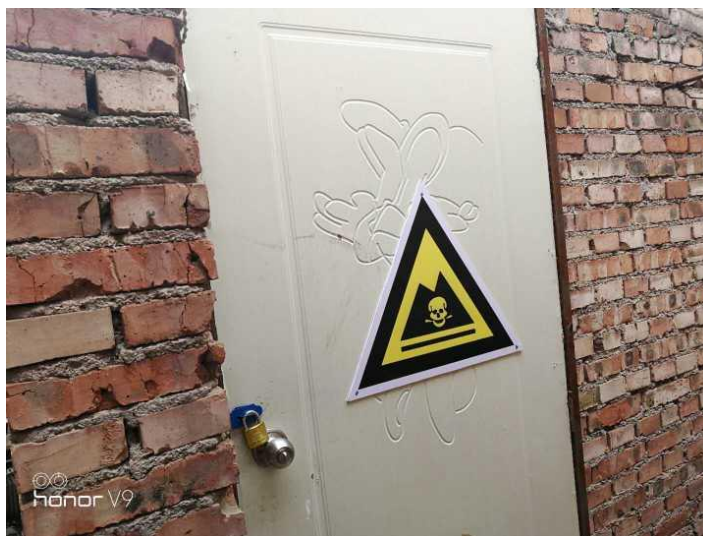
图 3 危废间实际照片

项目在汽修车间内设置有 6m<sup>2</sup> 危废暂存间，用于暂存废机油、废活性炭和废漆桶，危废暂存间采取了防渗漏等措施，可满足项目危废暂存需求。

项目危废间照片见图 3。

企业产生的危废委托有资质的单位代为处置，目前企业已经和涿鹿金隅水泥有限公司签订了危险废物处置合同，由涿鹿金隅水泥有限公司定期对危废暂存间的危废进行收集处理。
